住みつなぐ家

〈建物データ〉
所在地：愛知県稲沢市
築年数：昭和51年（1976年）
建て方：戸建住宅
構造・階数：木造 平屋建て+小屋裏
リフォーム部分の面積：136㎡
工事期間：5ヶ月
工事完了年月日：平成29年3月

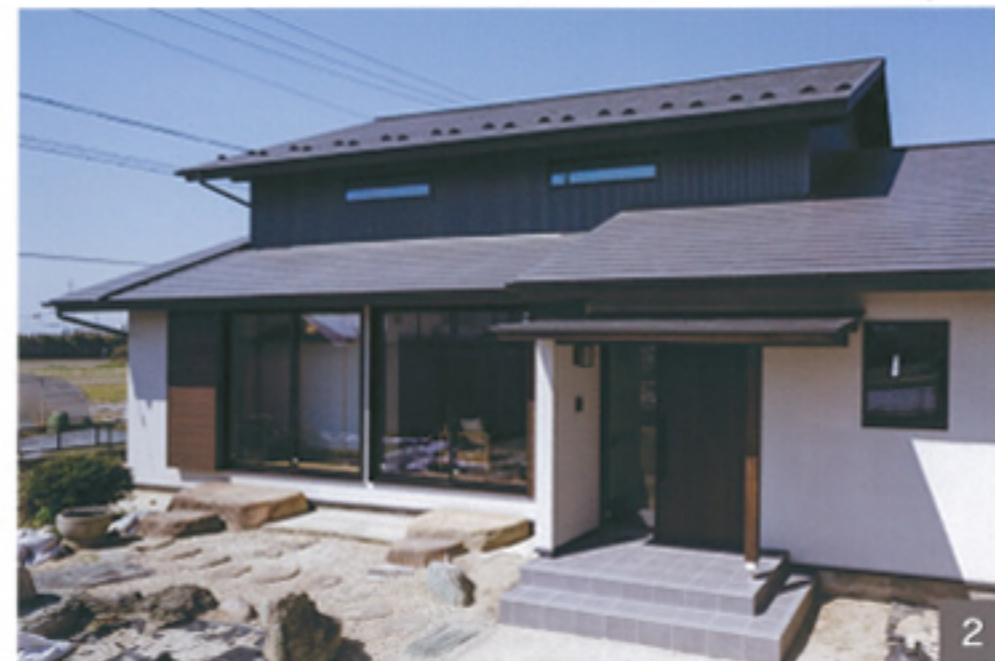
↑ 母屋の南面 屋根、外壁、サッシ、玄関建具などは一新した。

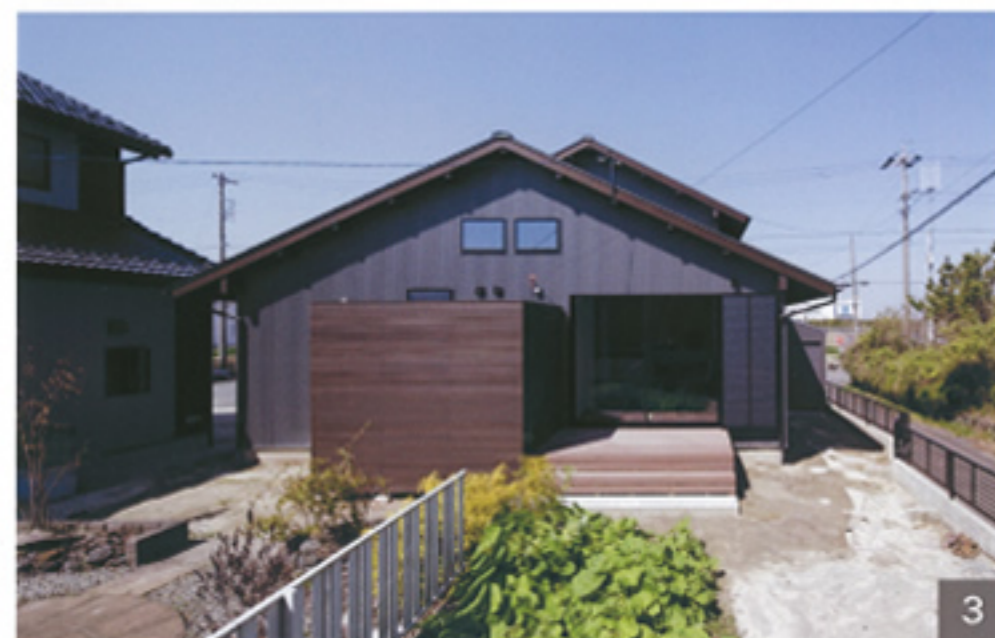
↑ 母屋の東面 LDから東の庭にウッドデッキが延びる。庭はバスコートの目隠し壁。

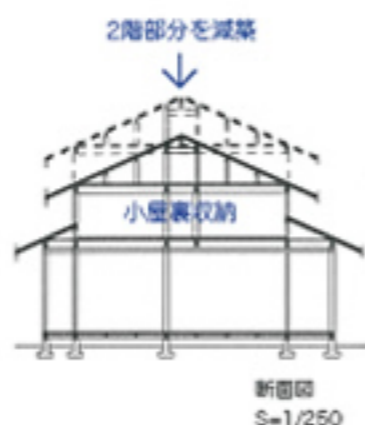
↑ 母屋の南面 居室として使わない2階の屋根を下げ、小屋裏収納とした。また、屋根を軽量化したため耐震補強が容易になった。

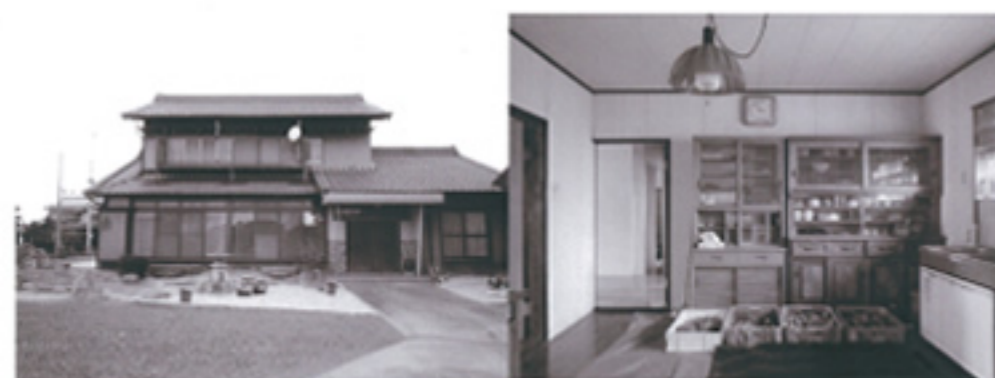
↑ 改修前の台所 内部は、釘1本打つことが無く大切に住まわれていた。

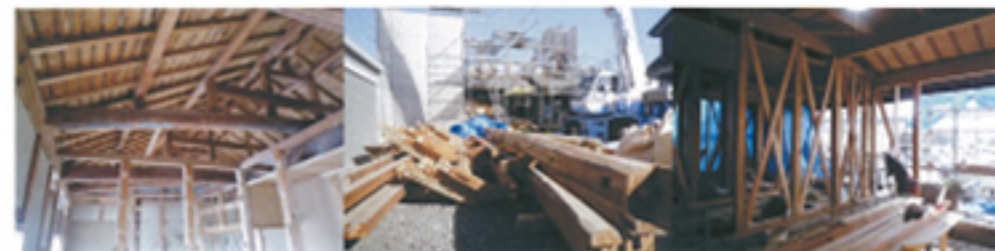
↑ 解体中の母屋の2階 屋根を下げるため、小屋裏を取り外す。

↑ 取り外された小屋組 柱を約1.2m短くした後、小屋裏を築す。

↑ スケルトンになった軸組 基礎、壁を耐震補強し、耐震改修の助成を受ける。

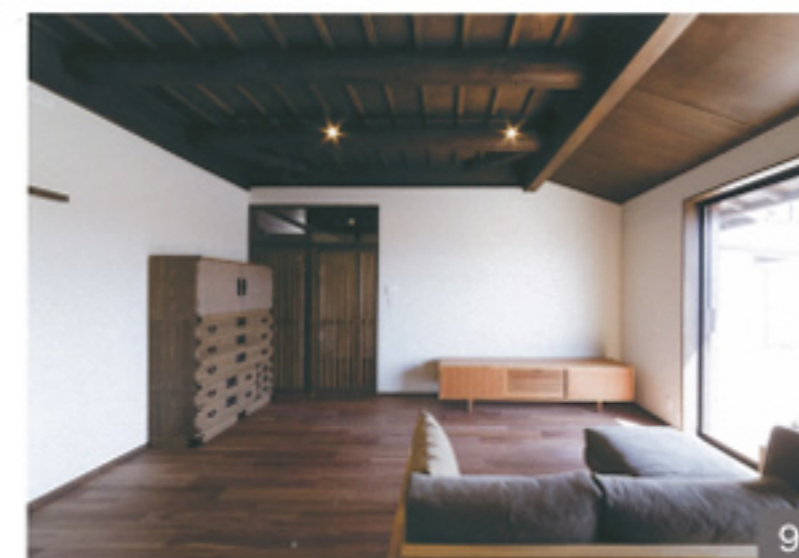
9

↑ 居間上部の2階床組にも丸木の梁が使われていた。これまで隠れていた木軸組を見せることで、材質感のある空間になった。

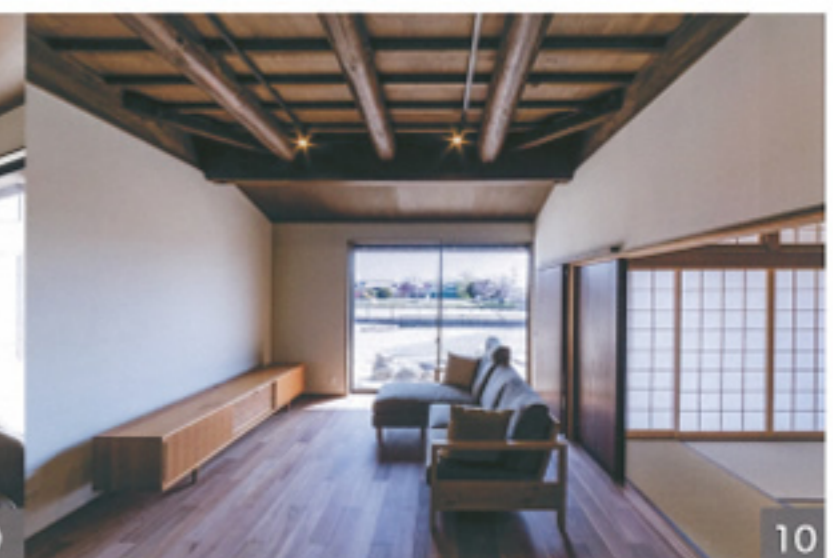
10

↑ 居間は南に面しており冬は暖かいく気持ちが良い。西側の和室（仏間）は仕上げを直す程度にとどめた。
