テラスハウスの線びき

築44年のテラスハウスのリノベーションです。既存建物は、敷地の高低差に合わせてスキップフロアになっています。

所在地：名古屋市
築年数：築44年
建て方：長屋住宅
構造階数：RC造 地上2階
延床面積：60.75m²(改修面積 55m²)
工事期間：3ヶ月
工事完了：平成29年1月
年月日

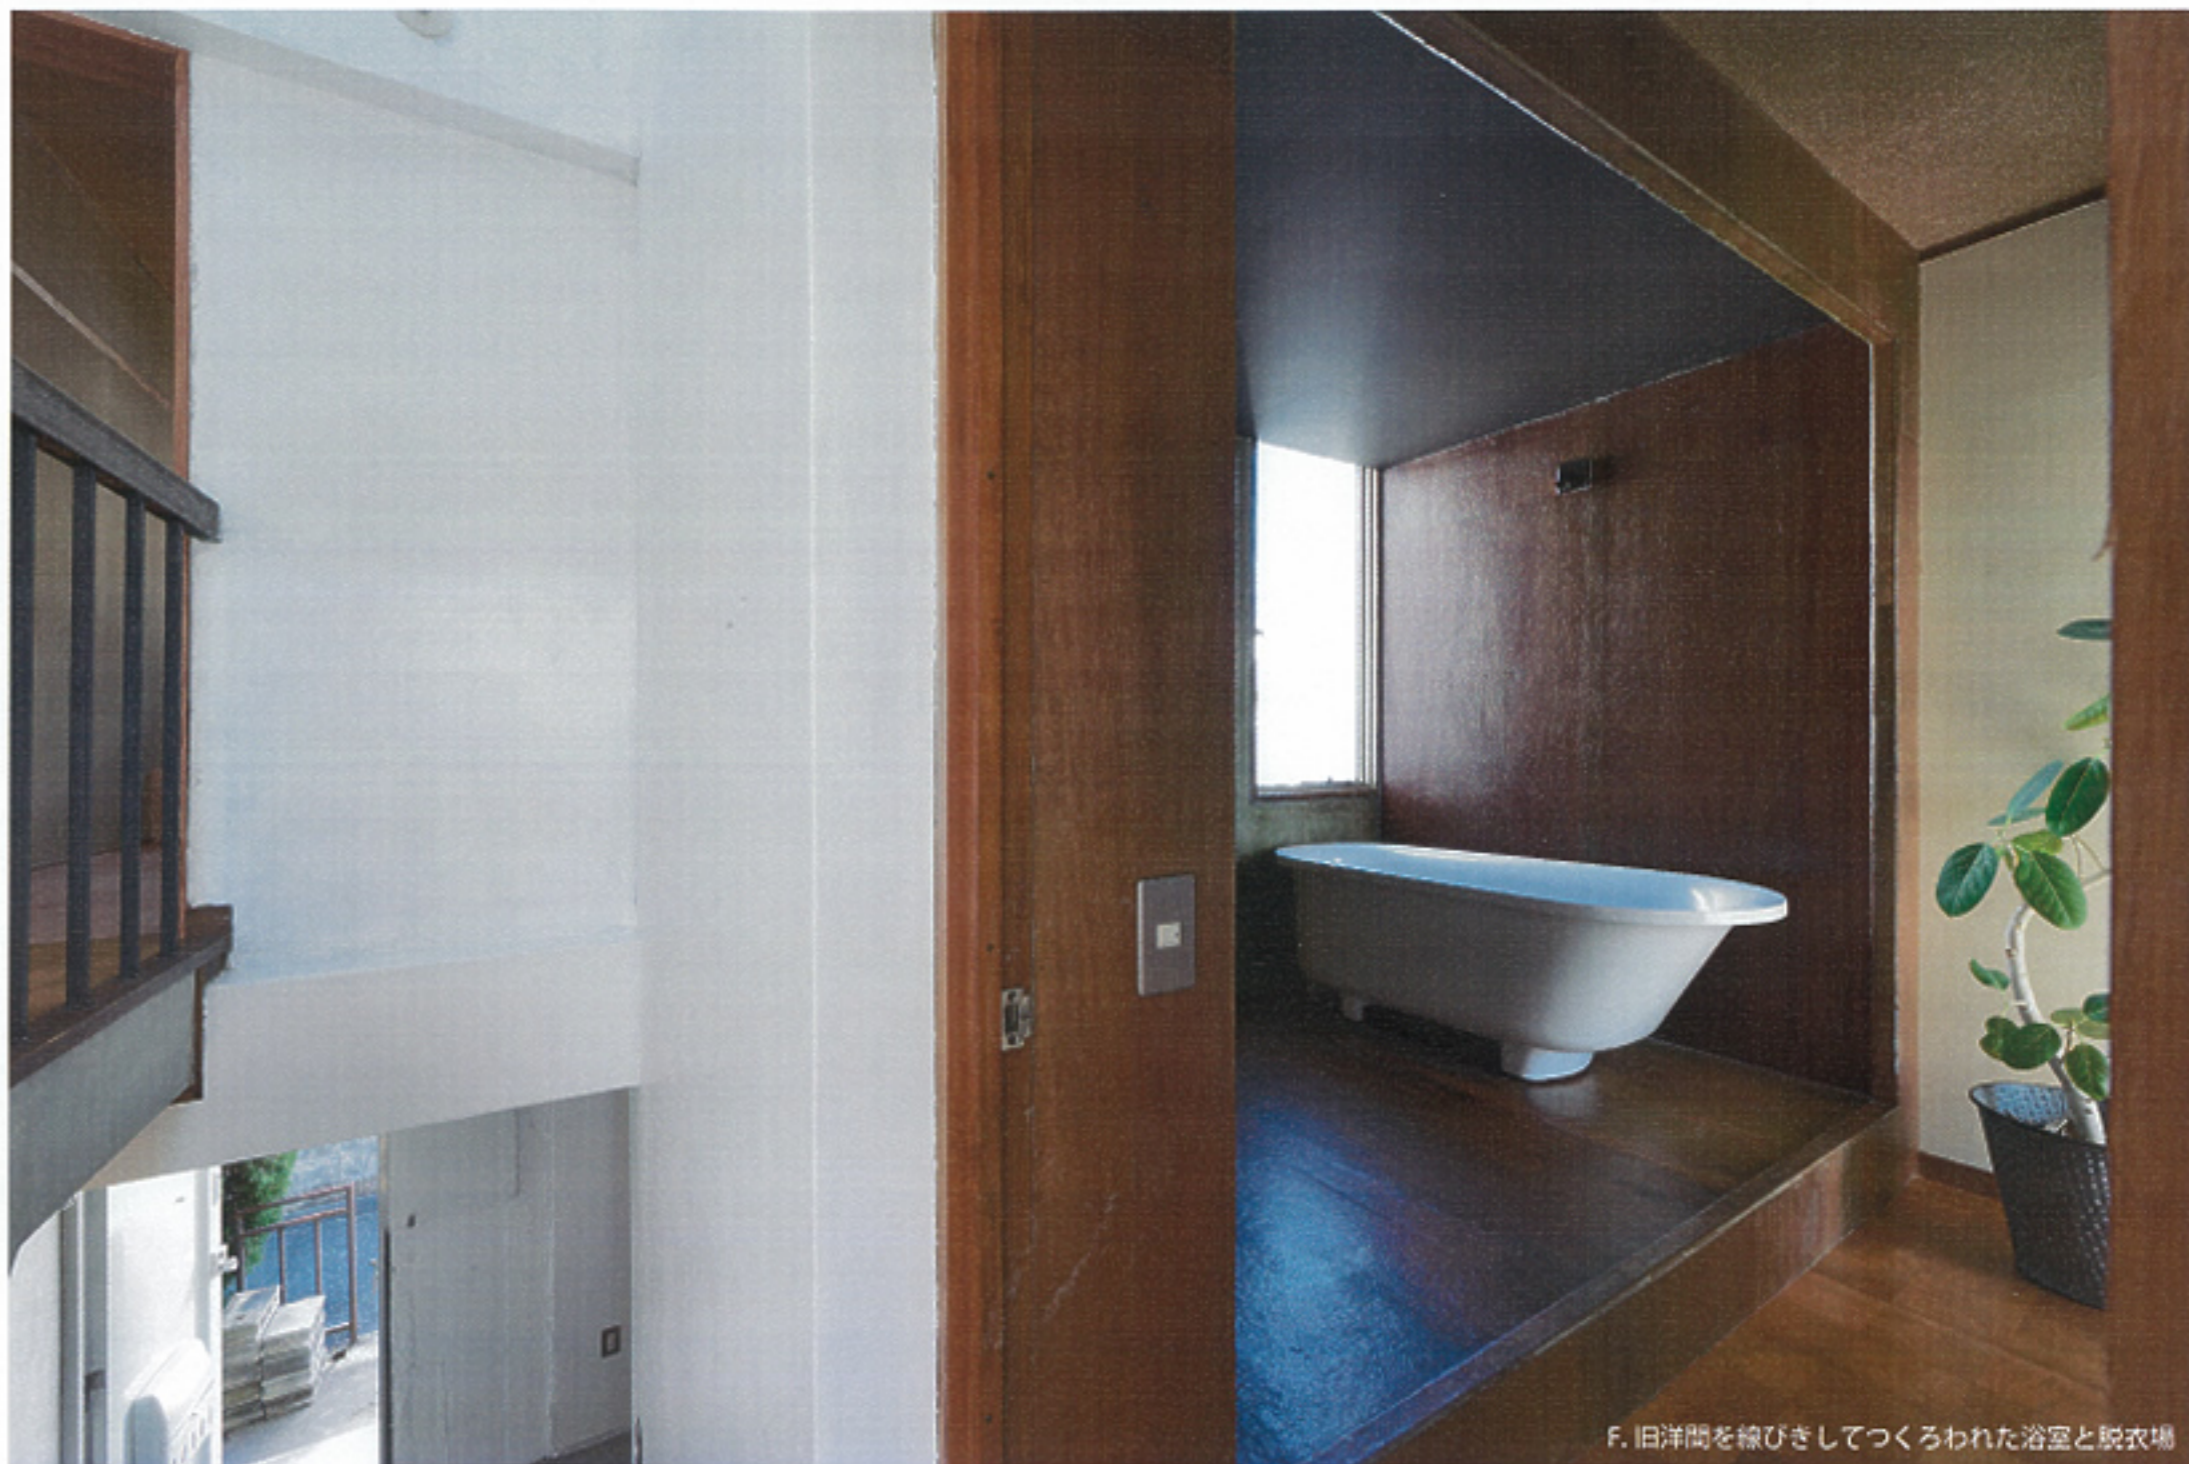
F. 旧洋間を線びきしてつくりかわられた浴室と脱衣場

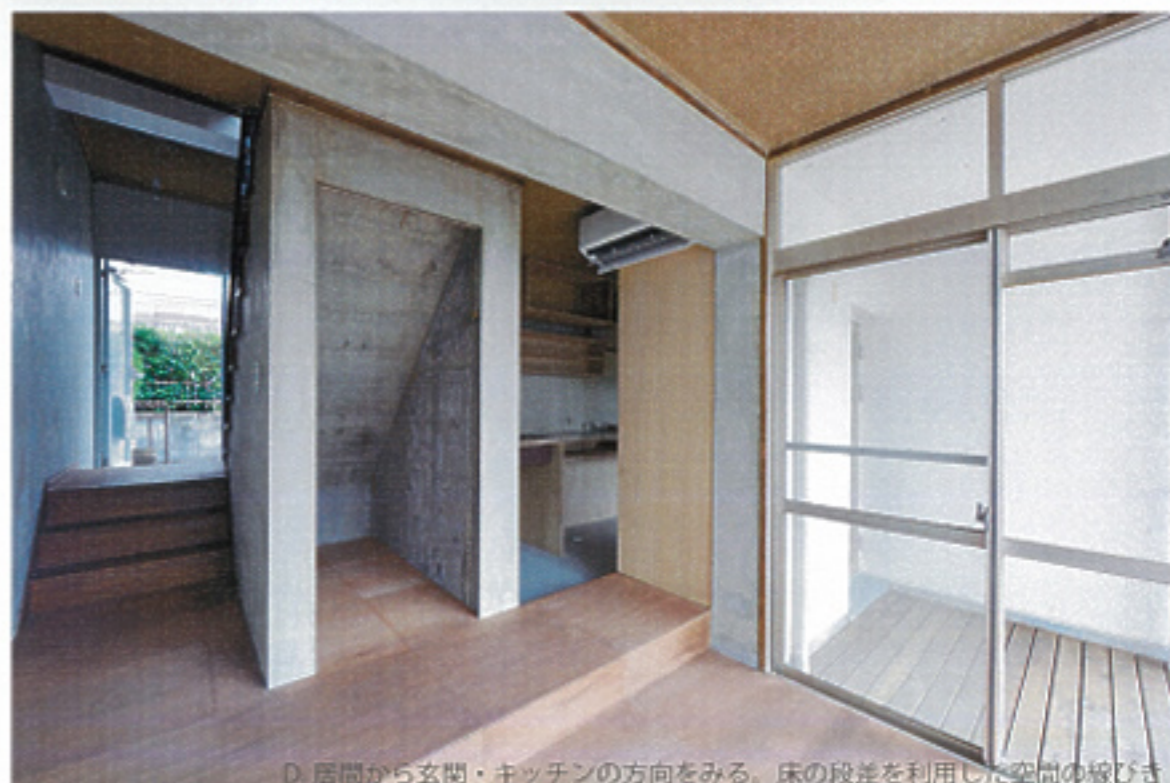
D. 居間から玄関・キッチンの方をみる。床の段差を利用した空間の線びき
